VOORTGANGSNOTITIE

Aan	Omgevingsdienst Noordzeekanaalgebied, de heer H. Oude Ophuis
Van	Bodemzorg, de heer H. Ritsema. Contactpersoon G.A. van Sandwijk
Onderwerp	Voortgangsnotitie wateruittreiding, park Nauerna, fase 1
Bijlagen	6
Datum	4-3-2019

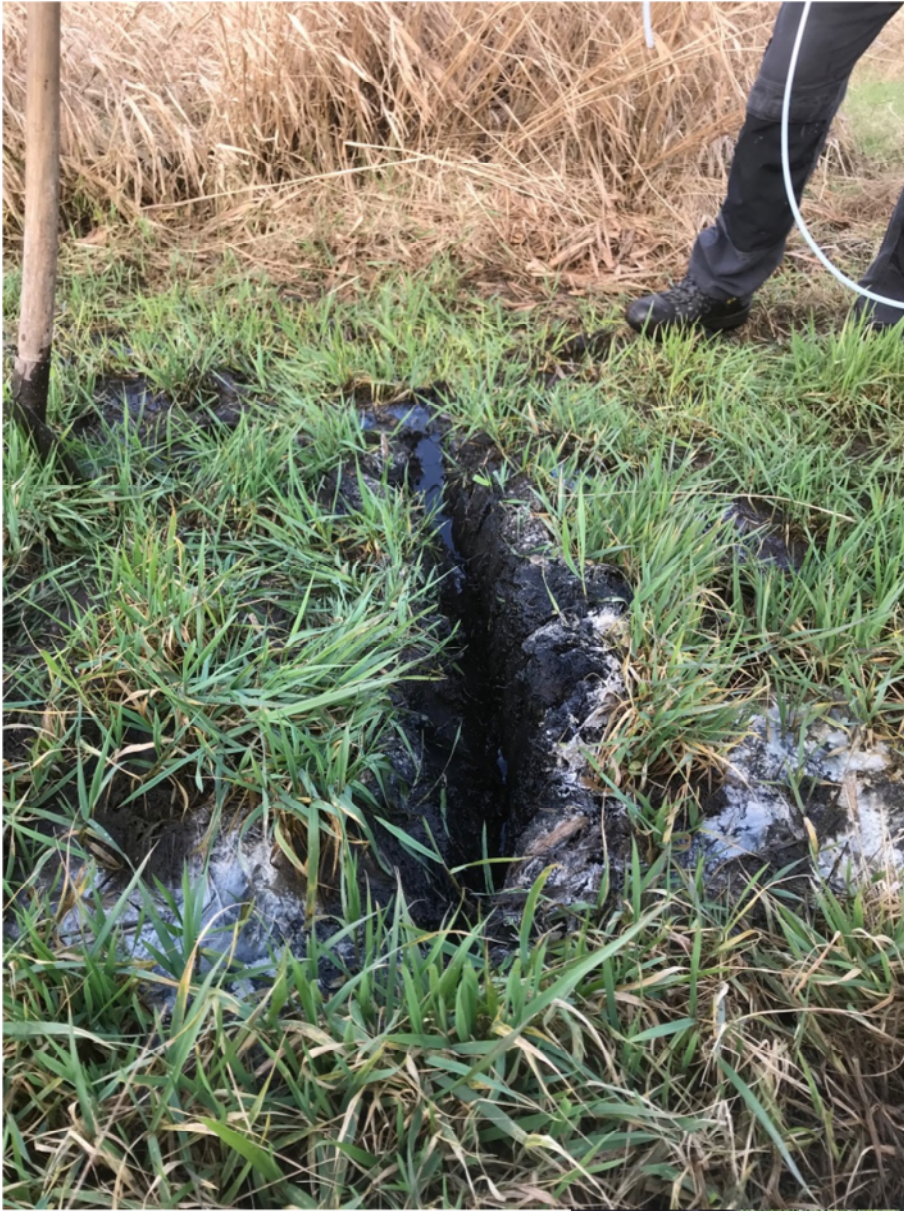
BIJLAGE 3: FOTO'S MONSTERNAME NATTE PLEK DOOR AFVALZORG

Op 20 februari is het water uit de natte plek door een medewerker van Afvalzorg bemonsterd, zie bijlage 3. De analyses zijn uitgevoerd door het door de Raad voor Accreditatie geaccrediteerde laboratorium Eurofins Analytico te Barneveld. Het analysecertificaat is opgenomen als bijlage 4. Om de analyseresultaten enigszins op waarde te kunnen beoordelen zijn deze getoetst aan de streef- en interventiewaarden uit de Circulaire bodemsanering. De toetsingstabellen zijn in bijlage 5 opgenomen.

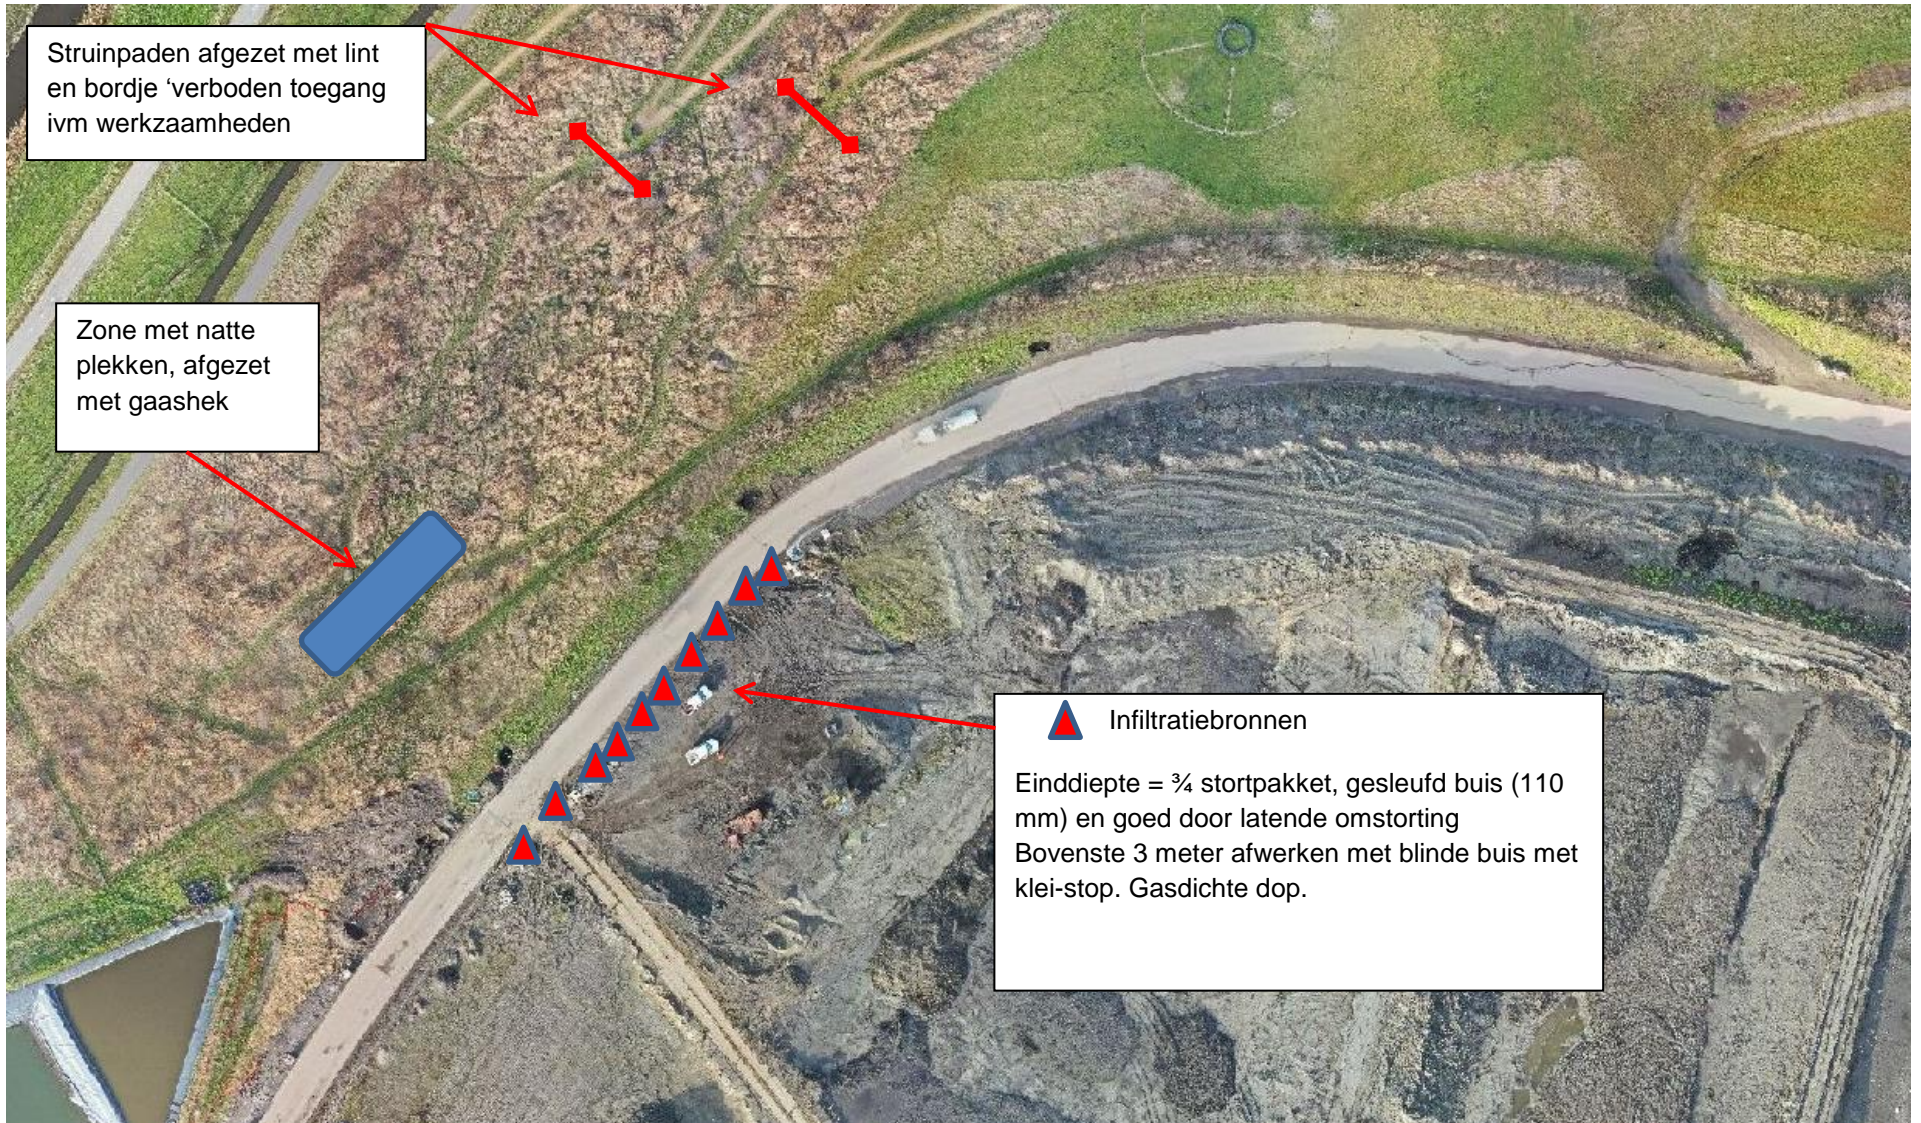
BIJLAGE 7: POSITIONERING INFILTRATIEFILTERS

Parallel aan de onderzoeken wordt op het hoger gelegen terreindeel met machinale boringen tot 15 meter diep onderzoek gedaan naar de aanwezigheid van stagnerend water. De boringen worden binnen de inrichting, en dus niet in het park, geplaatst. De boringen worden afgewerkt als verticale drainage buizen zodat stagnerend water het stortlichaam kan infiltreren en de waterhuishouding beter beheerst kan worden. In bijlage 7 is de globale positionering weergegeven.

Struipaden afgezet met lint en bordje 'verboden toegang ivm werkzaamheden

Zone met natte plekken, afgezet met gaashek

Infiltratiebronnen
Einddiepte = $\frac{3}{4}$ stortpakket, gesleufd buis (110 mm) en goed door latende omstorting
Bovenste 3 meter afwerken met blinde buis met klei-stop. Gasdichte dop.

Tevens wordt middels onttrekking uit GC-12-25 en GC-12-26, de dichtstbijzijnde onttrekkingsbronnen nabij de natte plekken in park fase 1, getracht de wateruittrekking in het park fase 1 weg te nemen. Bron GC-12-25 geeft tot op heden nauwelijks water, daarom is nog onduidelijk welk effect er met deze maatregel wordt bereikt. Opgepompt water wordt via de waterzuivering op locatie gezuiverd.
